所在地：東京都西多摩郡日の出町
大久野2129

指 定：国指定天然記念物

立地場所：幸神社境内

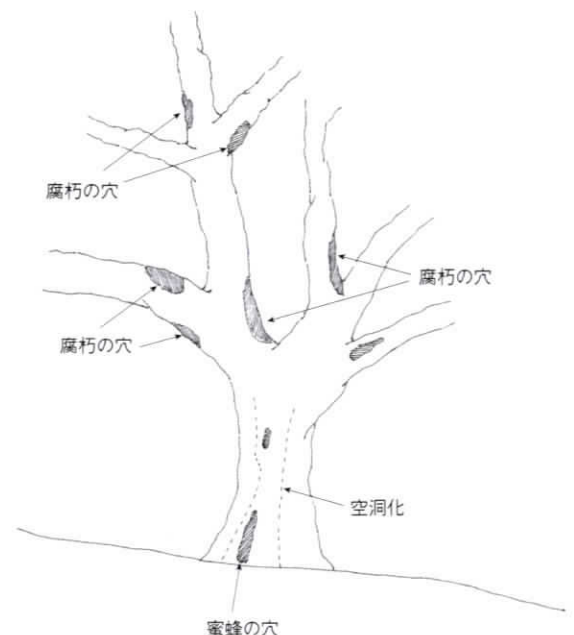
- 樹勢衰退
- 枝は短小となり細い
- 新梢の伸長量が少ない
- 梢端、枝に枯れがある
- 枝葉の密度がやや疎になっている
- 葉が小さく、色がかなり悪い。部分的に紅葉するが色が悪い
- 落葉時期が正常よりやや早い
- 剪定後の巻き込みが著しく不良で傷口が腐朽している
- 幹に大きな空洞がある
- 大枝や幹の腐朽がかなり進んでいる

- 土壌改良、施肥
 - ・ 表層土改良
- 樹幹腐朽部の処置
〔切削、殺菌剤、充填（ウレタン）、
表面処理（フィラー材）〕
- 枯枝除去
- 白紋羽病処置
 - ・ 切除、殺菌

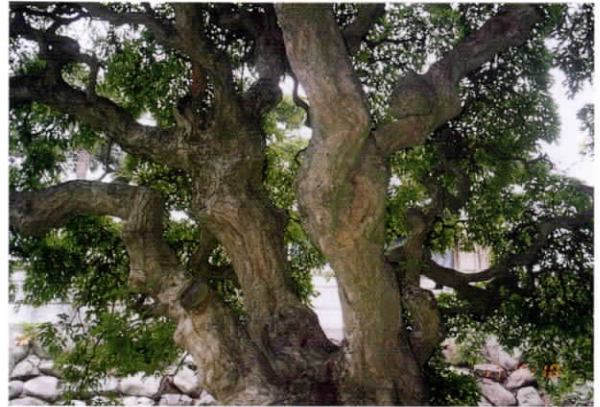
- 枝が短小である
- 幹の腐朽が進んでいる
（平成9年の処置痕の腐朽が進んでいる）
- ミツバチの穴から雨水が浸入している
- 南側に住宅が建ち、西と北にスギが生育している
ので谷間化が進行している

幹上部の状況

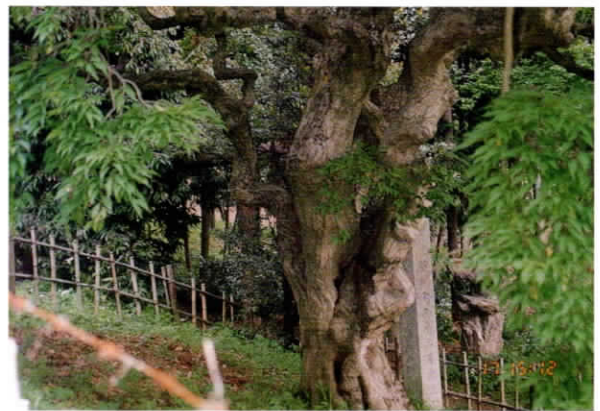
樹幹の状況

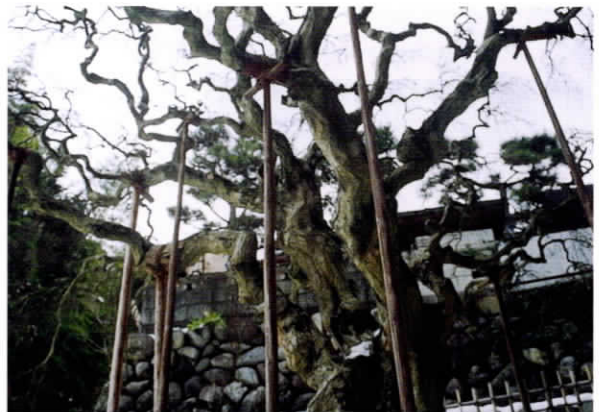
支柱の状況と南側の家（平成13年2月）

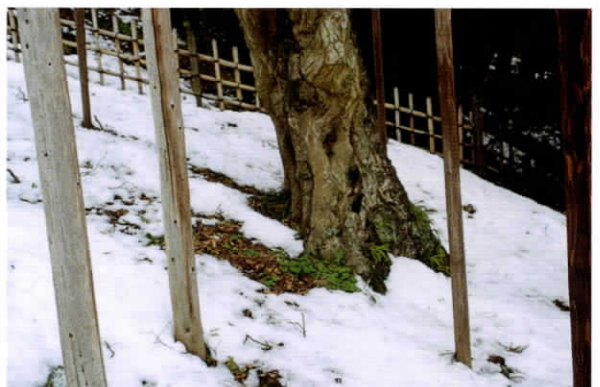
根元にミツバチの出入口がある（平成13年2月）
